CANON INDUSTRIAL IMAGING PLATFORM

Vision Edition

Q & A

カメラが傾いた状態で取出し補正がうまくいかない

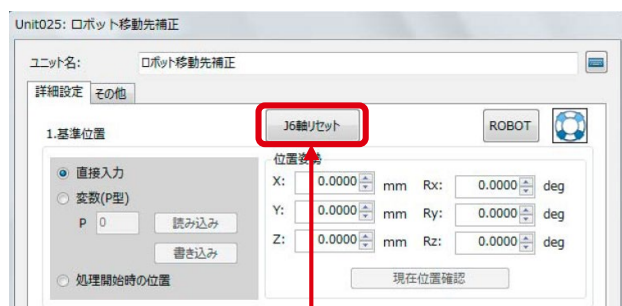
J 6 軸を0度にする

デンソーウェーブ製COBOTTA（2019年5月時点）に取り付けられたキヤノン製カメラはロボットのJ5軸に取り付けられています。そのため撮影位置によってはロボットのツール座標とカメラ座標がずれてしまいます。この状態で画像処理補正を行うと正しい補正ができません。補正のための撮影を行うロボットポジションのJ6軸を0度にする事でカメラとロボットの座標軸を合わせることで正しい補正ができるようになります。

撮影ポイントにおいてJ6軸が0度になっていない可能性があります

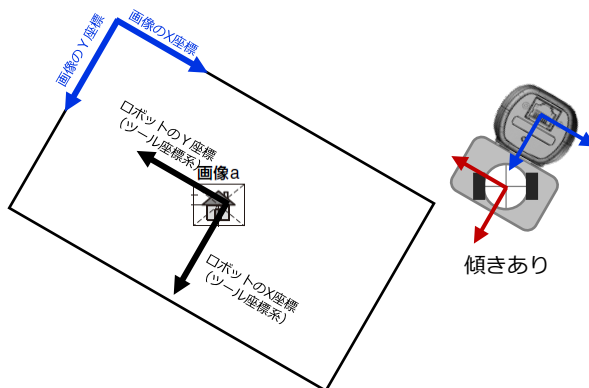
J6軸を0度にするには【ロボット移動先補正】パーツ内の【J6軸リセット】ボタンを使うと簡単です。それとは別にWincapsⅢ等でロボットポイントを直接編集していただいても良い。
